## Inventering av Koinujoki 2019

## UPPDRAG

## Inventering

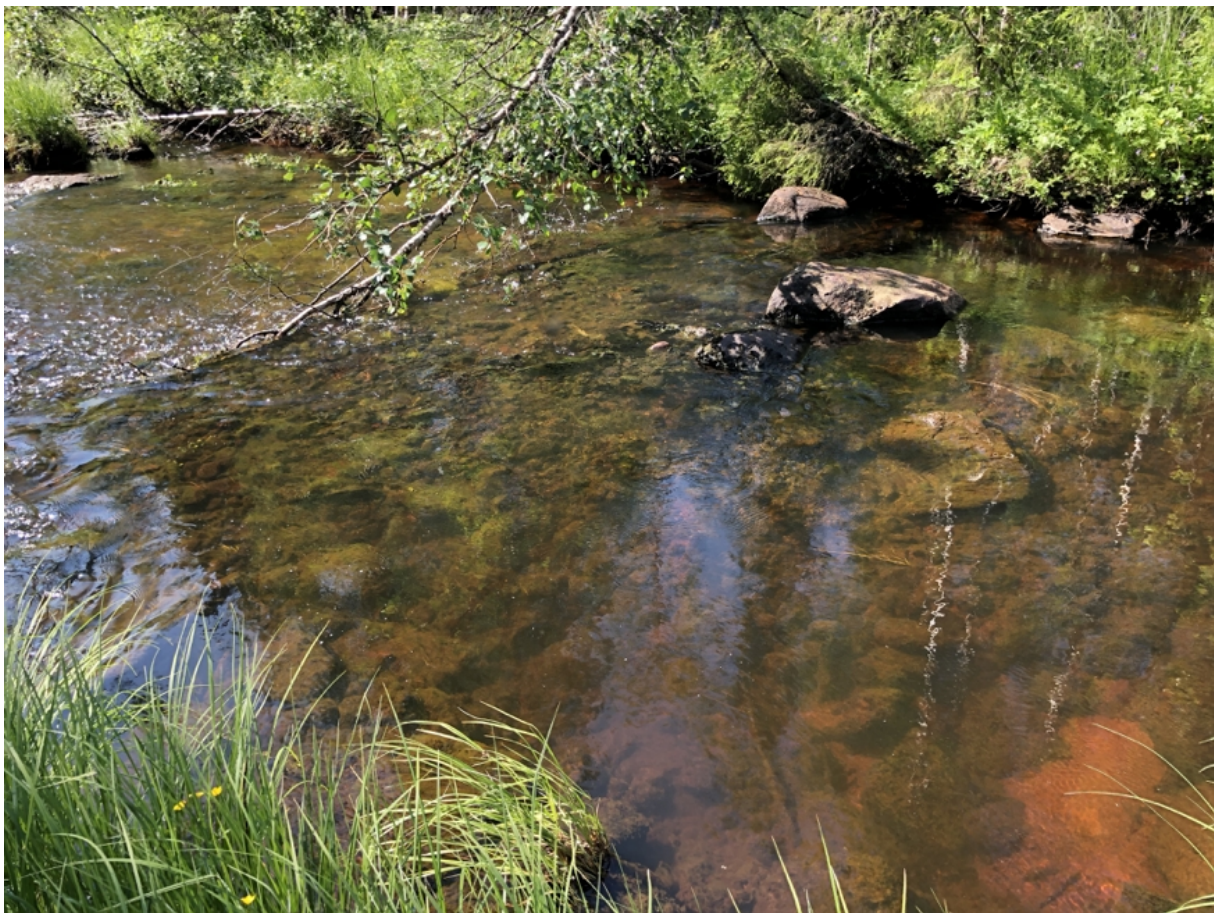
Koinujoki är flottledsrensad någon gång runt 1940-talet. Vid rensningarna schaktades de flesta stenarna från kortare forspartier nedströms till djupgropar eller selområden nedströms forspartierna, i längre forspartier schaktades stenar upp på land. Koinujoki har restaurerats en eller möjligen två gånger efter rensningarna. Sten har lagts tillbaka både med hjälp av grävmaskin men även med handkraft och vattendraget har idag ett naturligt utseende. Det man inte gjorde under restaureringsarbetena var att åtgärda förstörda lekbottnar. Fiskens lekområden som består av grus upp till ca 5 cm i diameter packades till en hård matta under både rensningar men även under själva timmerflottningen. Bottnarna blev så pass hårda att fisken och då framför allt öringen fick svårt att gräva ner rommen tillräckligt djupt. Under återställningsarbetena med sten blev problemet än större då stor sten placerades ut på grusbottnarna. Även skogsdiken som släpper ut finsediment i vattendraget har påverkat lekbottnarna.

*Lekområde täckt av sten och finsediment*

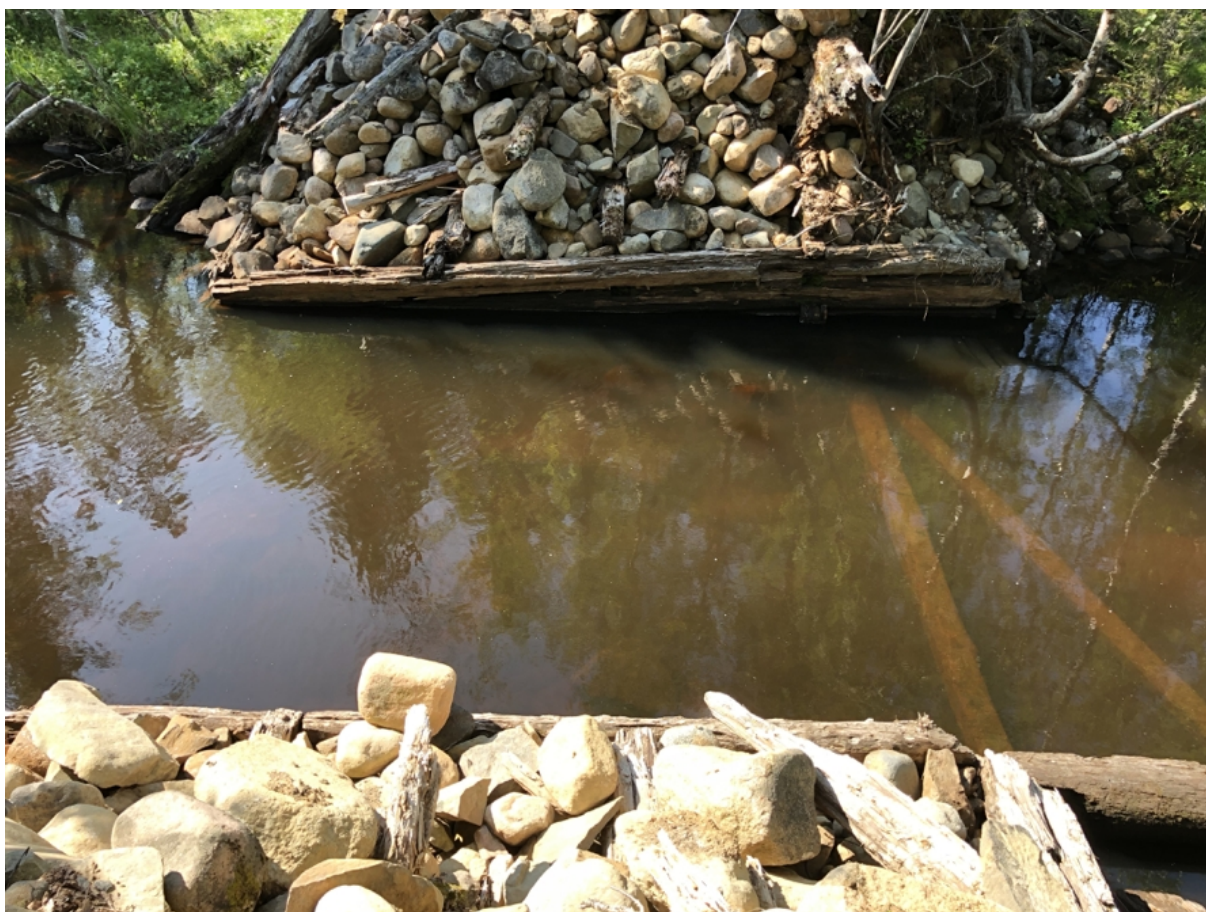
Åtgärdad damm

En flottningsdamm. Dammen behöver ej åtgärdas. Fisken tar sig med lätthet förbi även i ganska lågt vattenstånd. Fina strömmar med fina lekområden från dammen och knappt 1 km nedströms. Här fanns de bästa lekområdena på den inventerade sträckan. Totalt 7 områden.

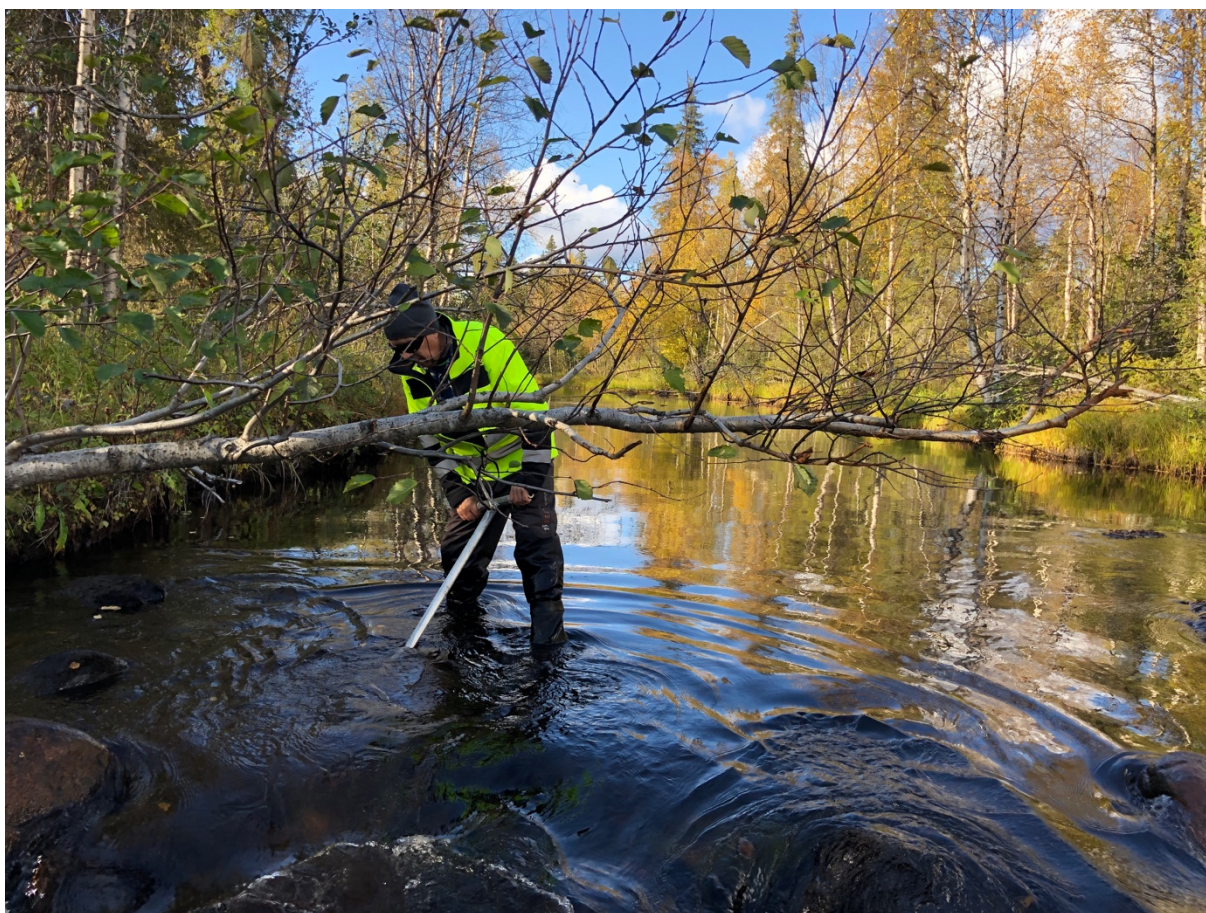
*Iordningställande av lekbotten strax nedström bron, Saarikoskivägen*

Under hösten iordningställdes 3 lekbottnar på lekområde Nr 237 (se sammanställning ovan) i forspartiet 100 m nedströms bron och 3 lekbottnar på område Nr 252 (se sammanställning ovan) i en ström nedströms dammen.

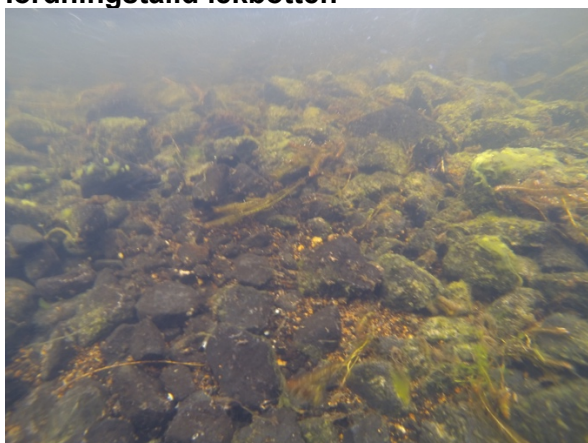
Alla lekområden man fann går att iordningställa för hand. De allra flesta lekområdena var täckta av en "matta" av större sten som rullat över lekgruset och pressats ner i detta under flottledsrensningen. Men man fann även grusbottnar som inte var dolda. Dessa var i de flesta fall hårt packade av sediment som troligtvis spolats ut i vattendraget från diken, myrar och hyggen.

*Lekbotten före åtgärd*

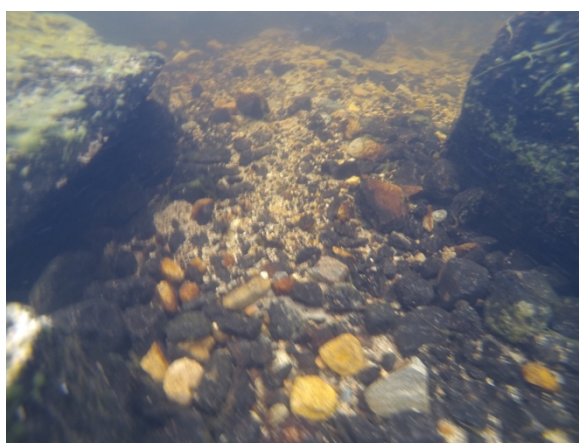
*Lekbotten efter åtgärd (iordningställd)*

Iordningställa lekområden för hand enligt Hartijokimetoden vilket skulle skapa ca 200 kvadratmeter yta lekområde för öring och harr.
