Fiskevårdsplan Åkersjön

2023

Uppdragsgivare: Åkersjön fiskevårdsområdesförening

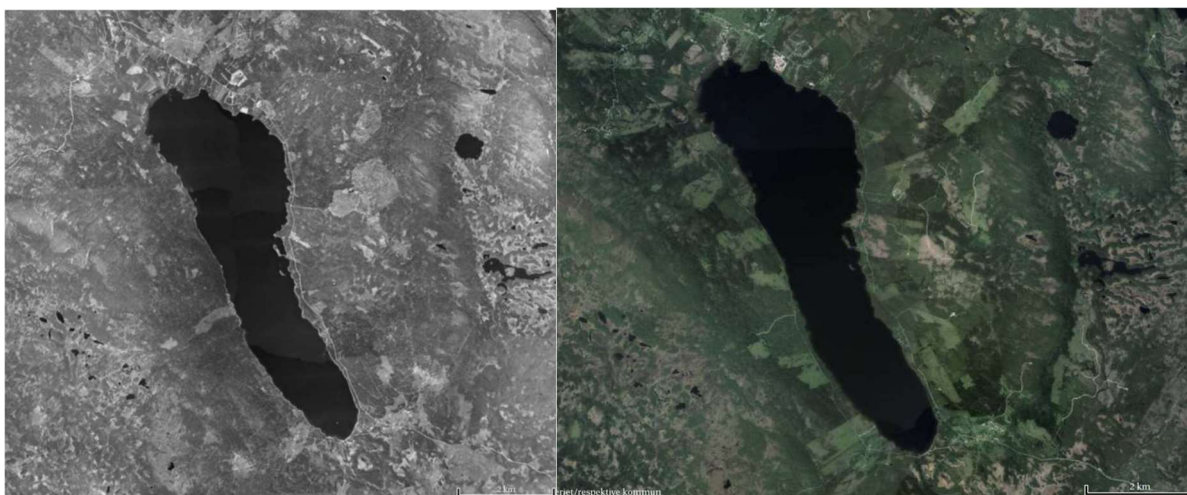
Figur 2. Bild på Åker 1960-tal och Figur 3. Bild på Åkersjön 2020-tal

Sjöns omgivning har förändrats sedan 1960-talet. Ett storskaligt skogsbruk med trakthyggesbruk har ersatt tidigare blädning och dimensionshuggningar. Vid strandkanterna börjar vass att breda ut sig och i sjön har sjögräs börjat att växa på nya platser. Tidigare var mindre kräftdjur vanliga i åkersjön men idag är de sällsynta, enligt muntliga källor. Bygandet kring Åkersjön har ökat och bebyggda områden har expanderat kraftigt med husvagnscamping och flertalet nya fritidsboenden. Aktiviteterna kring Åkersjön har övergått från småbruk, fiske och flottning till skoteråkning, sportfiske och skidåkning. Byn Åkersjön fick ett nytt reningsverk för 3–4 år sedan och flera hushåll i byn är uppkopplade på det kommunala avlopps nätet. Däremot har flertalet hushåll och fritidsboenden runt sjön enskilda avlopp av okänd standard (Åhlen 2023). Åkersjön är även dricksvattentäkt varpå kommunen genomfört provtagningar på vattenkvalitet under relativt lång tid. Intag till vattenverk sker i Kvarnbäcken genom en dammkonstruktion som skapar ett nytt hinder i de tidigare oreglerade vattenvägarna. Vid utloppet på sjön finns flertalet vägtrummor placerade och när vägtrumorna sjunker så sjunker även vattennivån i sjön. Det kan vara svårt för vandrande fisk att ta sig upp genom trummor vid höga flöden. Namnet Åkersjön kommer från att sjön ockrar dvs. vattennivån fluktuerar kraftigt under säsongen. Förr beskrevs fisket som mycket bra vid moringar (fästen för flottning på botten) och vid timmerupplag i vattnet. Idag saknas näringskällan av insekter som timret förmodligen förde med sig ner i sjön. Fiskevårdsföreningen har arbetat aktivt med att förbättra förutsättningarna för fisket och införde ett förbud mot nylonnät under lektiden. Försök med att plantera in "Toskströmslekande" öringar gick inte som det var tänkt. I stället för att stanna i Åkersjön tros de inplanterade öringarna vandrat nedströms. Fiskevårdsföreningen har gjort försök att odla öring från öring som fångats i fällor i Storån. Det har inneburit många utmaningar då vattenflödet tidvis är kraftigt. Vilket medfört att sand under fällorna gröpts ur vilket försvårat aktiviteterna avsevärt. Det finns kvar öring som leker i mindre bäckar som rinner ned i Åkersjön. Förr fiskades stor leköring med juster. Idag finns ett mindre fall vid på 1-2 m i Storån vid anläggningen för vattenintag. En omledning skulle underlätta för vandrande fiskar. Flodpärlmusslor sägs ha funnits i omgivande bäckar runt Åkersjön men läget är oklart idag. Långvattnet norr om Åker sjön kan vara försurad varför undersökningar av surhetsgrad i Åkersjön är aktuellt. Arter som utter har ökat på senare tid. Även bäver har haft en positiv trend men har jagats intensivt varför ökningen tycks ha stagnerat. Bäverdammar har rivits i

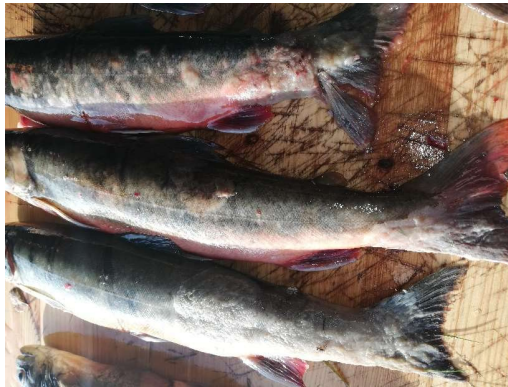
Figur 8. Röding med svampangrepp, Göran Åhlen 2022.

Vid styrelsemöte 16:e april 2023 behandlades frågan om svampangrepp på röding. Anonym sagesman har svarat att rödingarna har gnuggat sig mot stenar och att vattnet är för varmt. Tittar vi på uppmätta vattentemperaturer från 2022-08-17 så visar det en liten temperaturtopp jämfört med tidigare år.

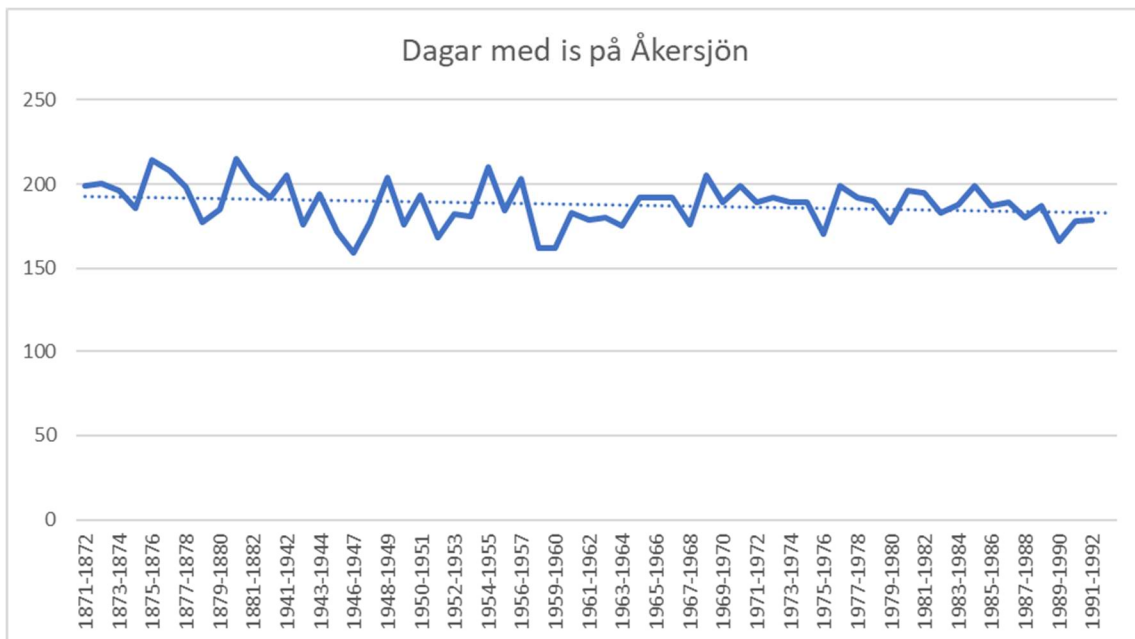
Figur 19. Antal dagar med is under vintrar på Åkersjön mellan 1871-1992

Jorden har alltid haft ett skiftande klimat beroende på avstånd till solen och kemiska sammansättningar atmosfären. Skillnaden mot dagens förändringar i klimatet är att ökningen av medeltemperaturen går fort och det får stora konsekvenser. Den stora skillnaden mot historiska klimatförändringar är att det är mänsklig aktivitet som är orsaken. Förbränning av fossila bränslen som kol, olja och gas driver på uppvärmningen. Det visar sig på att antalet dagar med is på Åkersjön har en minskande trend.

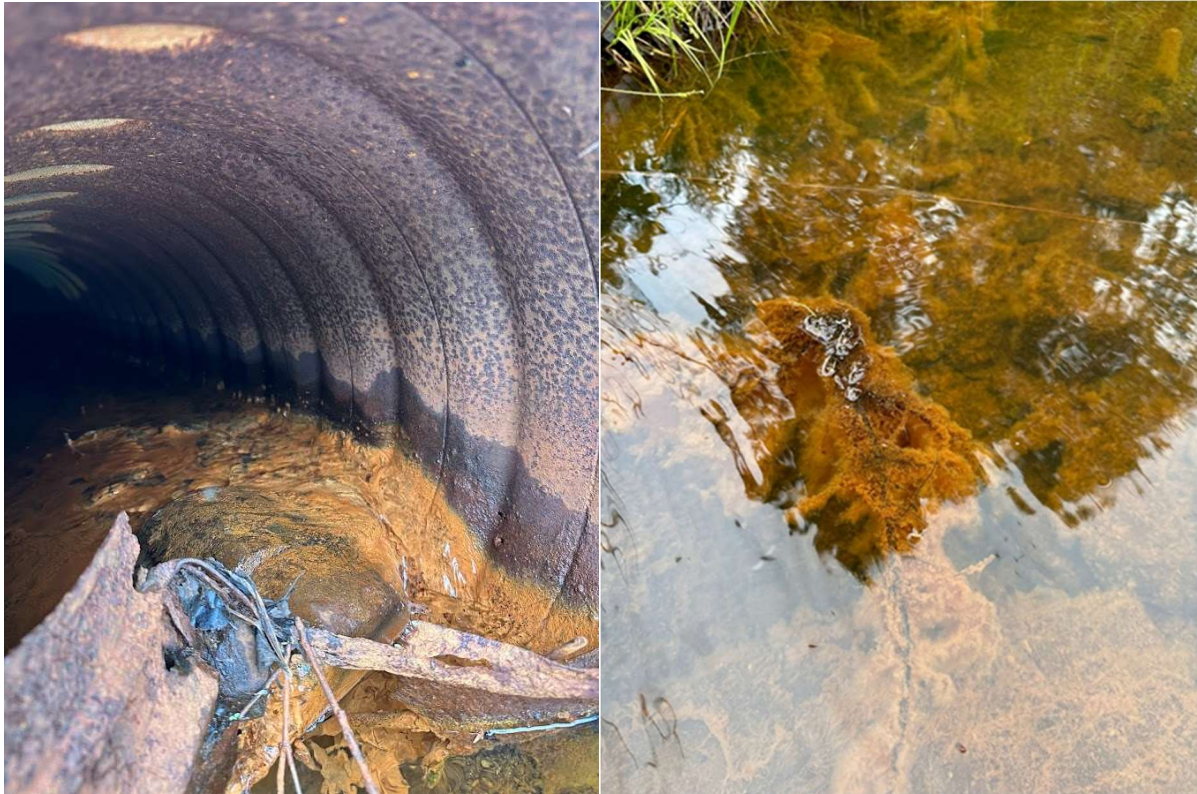
Figur 20. Trumma i vattendrag vid hygge i Åkersjön och Figur 19. Nedanför samma trumma.

Vid skogsbruk så fyller kantzoner en skyddande funktion för öringarnas lekbottnar. Även flodpärlmusslor som verkar i symbios med öringen är beroende av rena bottnar och minimal grumling av vattnet. Därför gör fiskevårdsföreningen klokt i att informera och påverka skogsägare och avverkande entreprenörer att ta nödvändig hänsyn mot vatten vid avverkning. Att upprätta en likande miljöplan som Jämtkraft finns i bilagor. Denna miljöplan kan med fördel kopieras och delas ut till de som avser att utföra arbeten med maskiner inom Åkersjöns avrinningsområde.

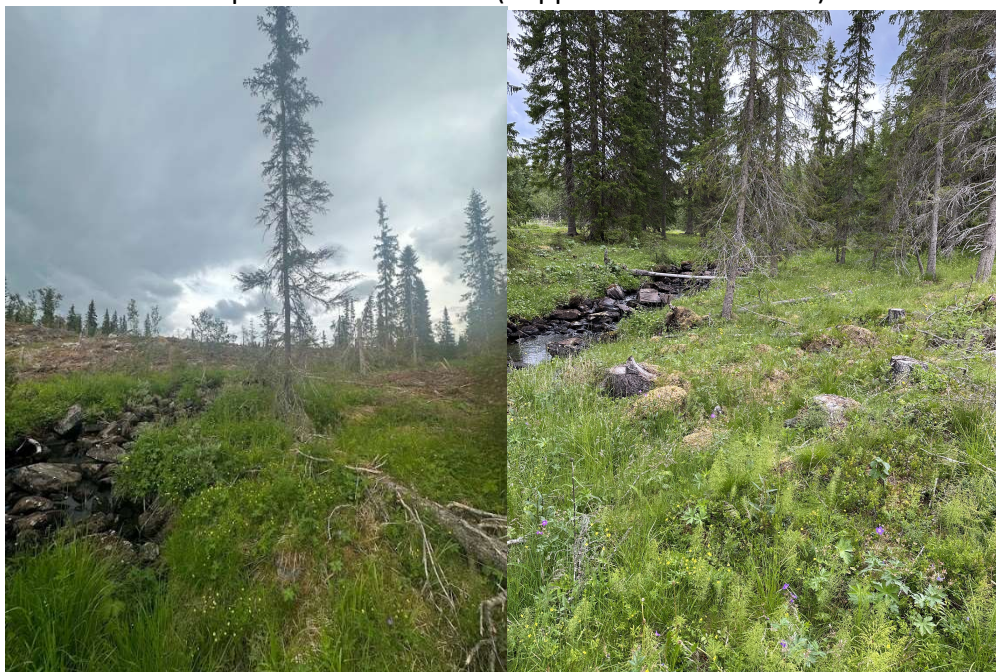
Figur 22. Kantzon vid bäck i Åkersjöns avrinningsområde och Figur 23. Kantzon vid bäck i Åkersjöns avrinningsområde

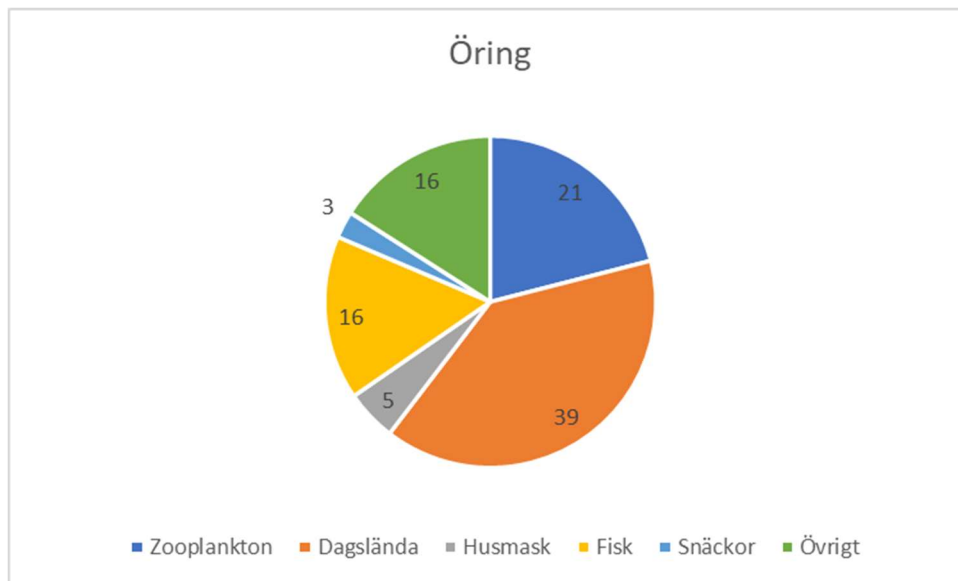
Figur 25. Öringens diet(%) i Åkersjön i procent

Sveriges lantbruksuniversitet analyserade maginnehållet i rödingar och öringar fångade i Åkersjön på laboratoriet i Umeå. Resultaten visar öringarna hade varierad kost. Andelen öringar som hade; zooplankton (*Cladocera*) 21 %, dagsländor (*Ephemeroptera*) 39 %, husmask (*Phryganeidae*) 5 %, fisk 21 %, snäckor 3 % och övrigt 16 %. Rödingarna hade ätit 100 % Zooplankton och övriga byten gick inte att hitta i magarna. Det saknades kräftdjur av typen märlor (*Amphipoder*) och gammarus i fiskmagarna.

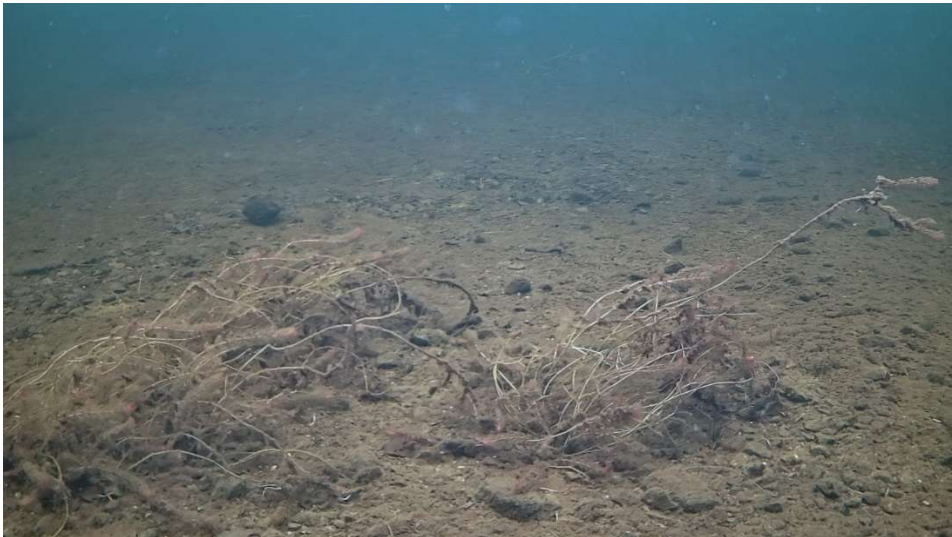
Figur 30. Sjöbotten utanför Storbäcken

bland kommentarer: "Mycket låga kvävehalter" och att sjön har ett tillstånd som bedöms som näringsfattigt med syrerikt vatten. Även alkalinitet bedöms som lågt vilket ger en bild av Åkersjöns buffertkapacitet. Det vill säga att vattnets förmåga att tåla ett tillskott av vätejoner och oxoniumjoner utan att PH-värdet sänks. Åkersjöns förmåga att stå emot försurning är god vilket också syns på ett stabilt PH-värde runt 7 över 20 års tid. Däremot så går det att utläsa att bakteriehalterna varit förhöjda under åren 1995–1998. År 2017 går att läsa i urklipp från Länstidningen att "Nytt reningsverk sätter fart på byggandet i Åkersjön". Därefter går det att konstatera att flera nya stugor uppförts och att Åkersjön expanderat.

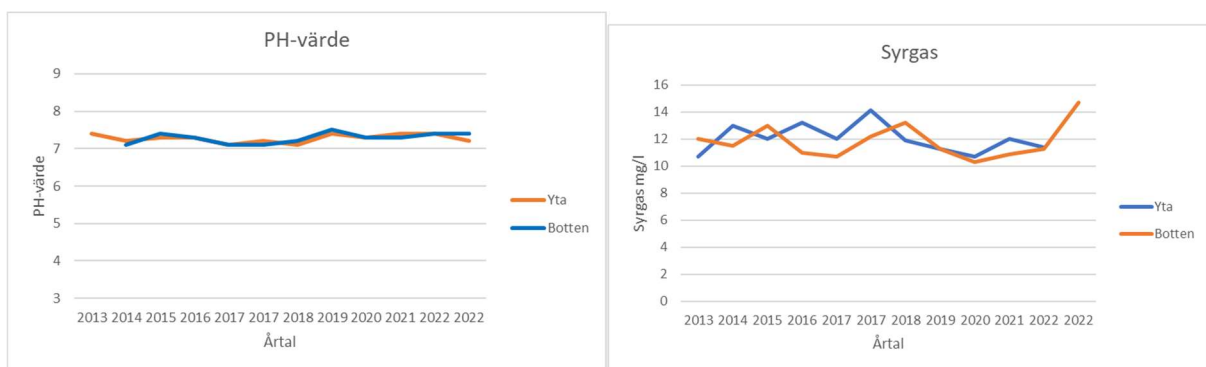
Figur 31. PH-värde och Figur 32. Värden på Syrgas

I arbetet med fiskevårdsplanen 2023 så efterfrågades resultat av provtagningar i Åkersjön från Krokoms kommun. Vid analys av data från 2013 till 2022 så visade sig att värdena på alkalinitet låg stabilt kring 15–17 mg/l och att pH-värdet låg mellan 7,1–7,5 över tid. Vilket tyder på att Åkersjön även fortsatt klarat sig undan problem med försurning. Även kvävehalterna bedöms som låga även om det förekommer år med förhöjda värden på kväve som år 2014 då halterna uppgick till 0,47 mg/l. Även efter det nya reningsverket blivit invigt så förekommer förhöjningar av kvävehalter som år 2018 då uppmättes 0,35 mg/l. Trenden är att kvävehalterna i Åkersjön är minskar över tid och efter 2020 så ligger kvävehalterna under 20 mg/l. Vad gäller bakterier så har värdena av bakterier varit förhöjda under åren 2015 och 2016. Även efter att det nya reningsverket invigts så uppmättes förhöjda värden 2018. Kemisk syreförbrukning kallas även COD (Chemical oxygen demand) är mått på hur mycket syre som krävs för att bryta ned organiska ämnen i vatten. Både lätt och svårnedbrytbara organiska ämnen förekommer i vatten och syreförbrukningen blir även ett mått på organiska ämnen i vattnet. Alltså blir måttet på syreförbrukning intressant när det kommer till dricksvatten. I Åkersjön har värdet på COD legat mellan 4,5 och 5,5 de senaste 30 åren med vissa toppar som 2012 och 2018 då värdet ökade till 6 mg/l. Att värdena på kväve, bakterier och kemisk syreförbrukning ökar tillfälligt under vissa år kan bero på regniga somrar (2017) eller stor snösmältning (2018). Toppar i uppmätta temperaturer registrerades 2015, 2018–19 och 2022. Att värdena på bakterier ökar beror delvis på att ökad genomströmning genom filtration på privata avloppsanläggningar för med sig orenat avloppsvatten. Även

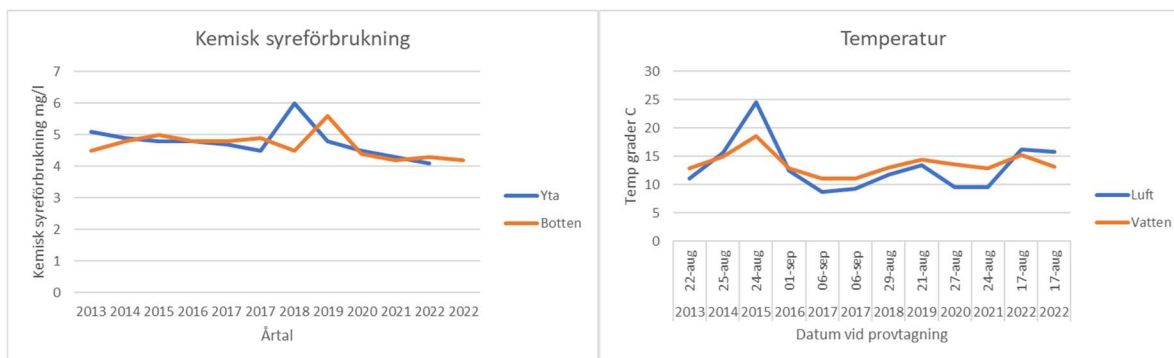
Figur 37. Data över vattenkemi från Krokoms kommun och Figur 38. Temperatur

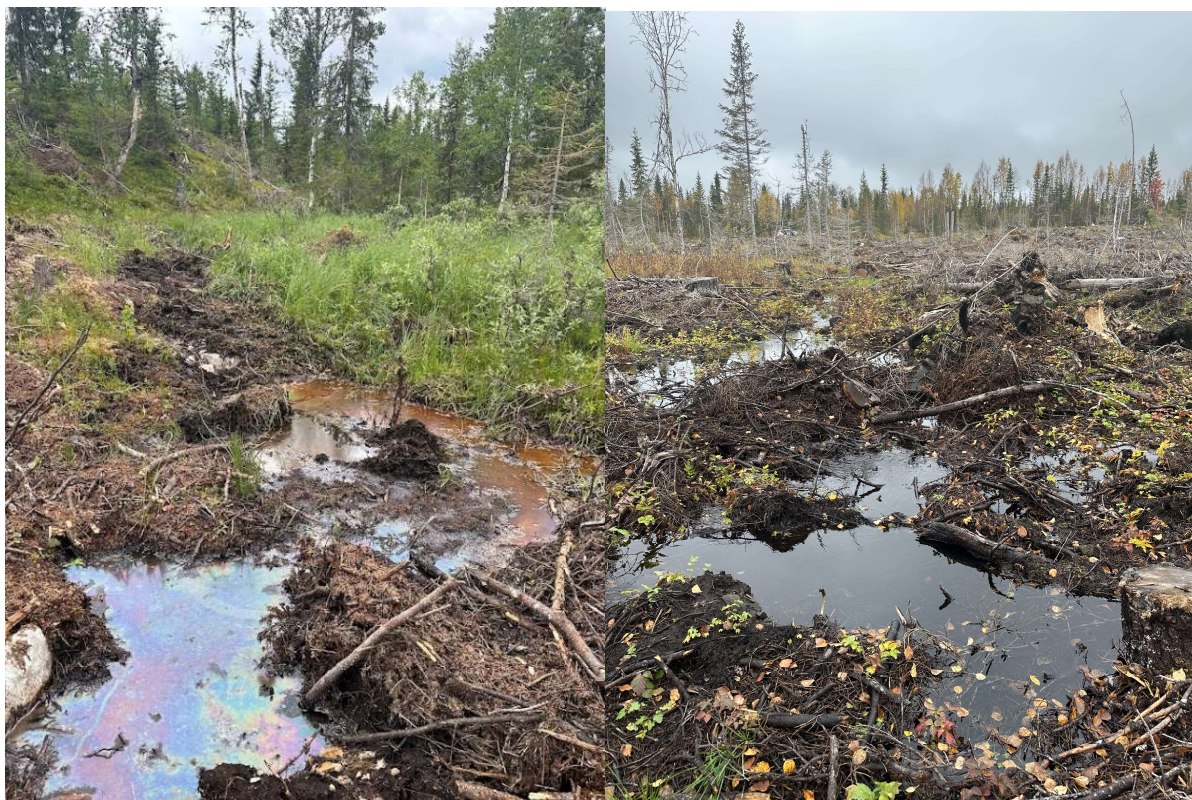
Figur 39. Körskador på bäck och Figur 40. Körskador i kantzön

”körskada med körspår som är mer än 10 meter långa och i medeltal minst 3 dm djupa” och med ”direkt anslutning till” eller ”nära” vattendrag menas området med en radie om 15 meter från vattendrag och sjöar” (Skogsbolagets Holmens definition på körskada, se hemsida). Vid inventering av tillflöden till Åkersjön den 6:e juli 2023 var syftet att studera lekbottnar i bäckar och åar. En omfattande markpåverkan i form av intensivt skogsbruk konstateras. I anslutning till Storbäcken som går under landsvägen strax innan skylten till Åkersjön och mynnar ut mellan Rödnäset och Åkerholmen. Så kunde körskador konstateras både på mark och små vattenvattendrag. Kantzoner som ska fungera som skyddszon mot vatten var minimala och ibland obefintliga vilket medför stor risk för utslamning av organiskt material och/eller metylkvicksilver i Åkersjön. Generellt sett så kan spår av liknande markpåverkan upptäckas på majoriteten av de hyggen som inventerats. Äldre hyggen som planterats och där ungskogar börjar ta form har spår av äldre körskador och avsaknad av kantzoner mot vattendrag.

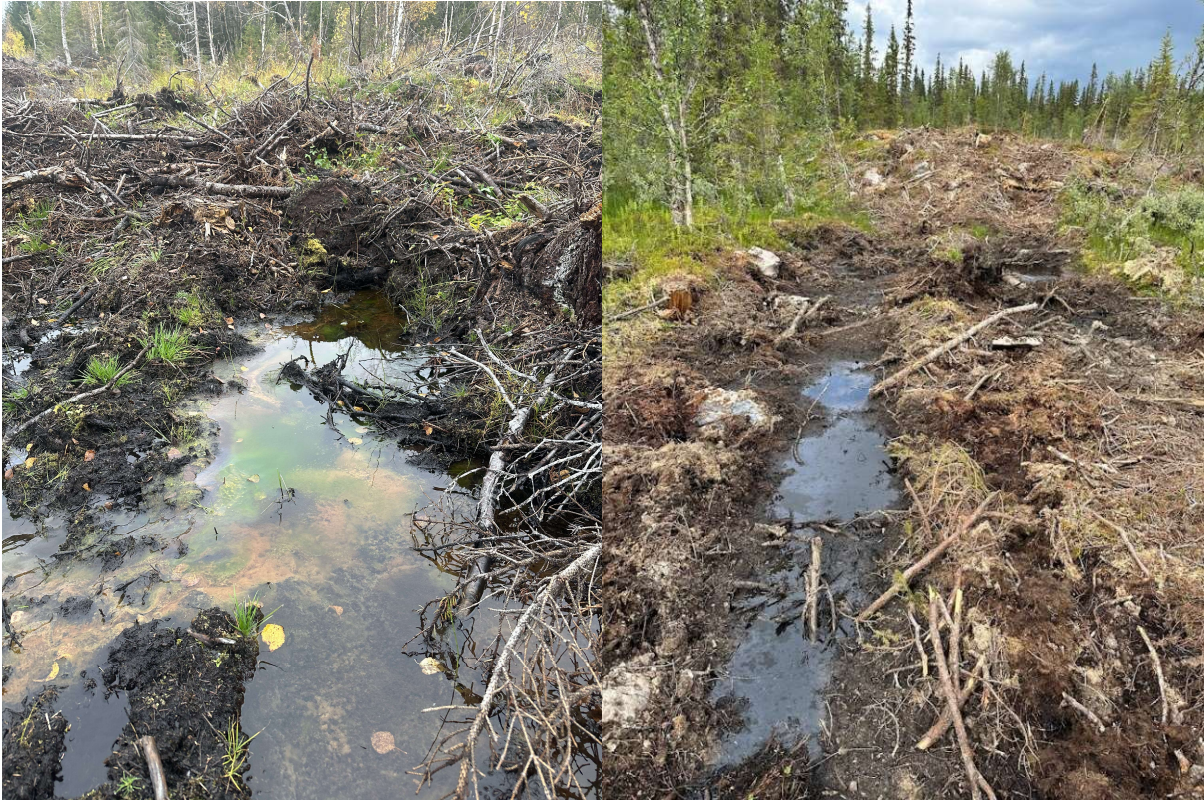
Figur 41. Körskador i Åkersjöns avrinningsområde och Figur 42. Körskador i hjulspår efter skogsmaskin

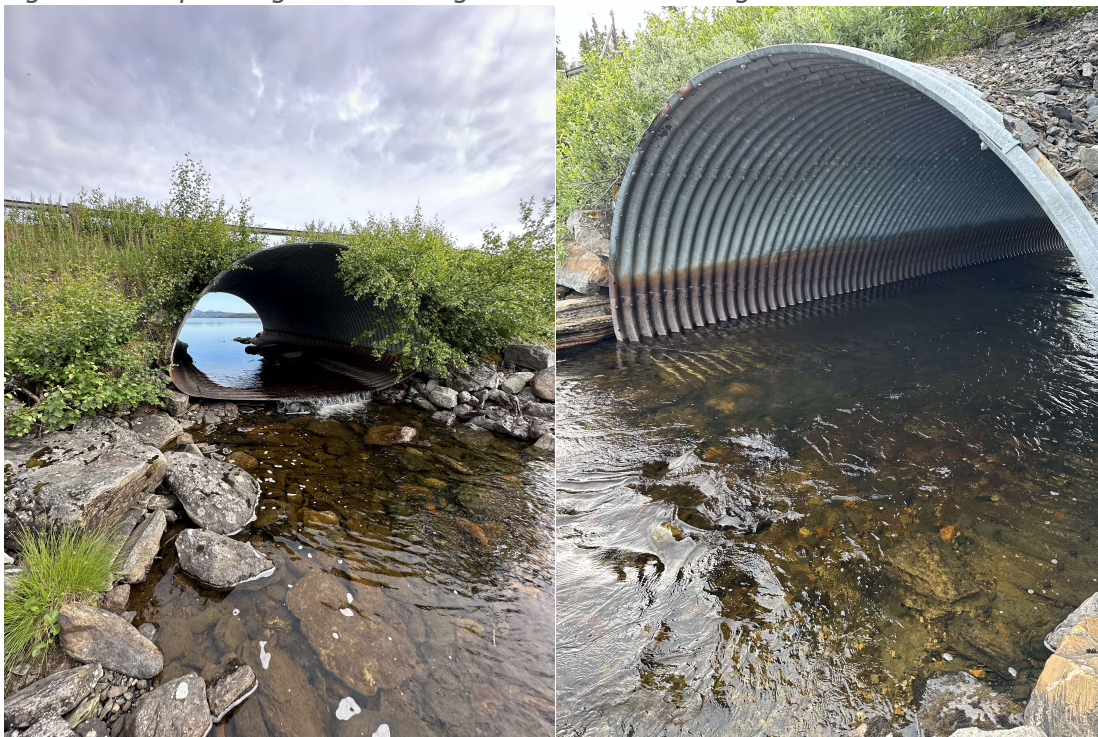
Figur 45. Vägtrumma vid utloppet och Figur 46. Vägtrumma vid utloppet.

Inventeringen vid Storåns utlopp visade på stark ström i trummorna och ett fåtal stenar i en av trummorna räcker inte som förbättring om fisk ska kunna vandra mot strömmen. Ett tjugotal mindre öringar fanns samlade nedanför trummorna. Det observerades ingen fisk ovanför eller i trummorna. Efter samtal med lokala bybor så ansågs lysinventeringen att vara allt för sent utförd. Historiska anteckningar visar att öring fiskats under lek den 26:e september. Antingen har öringen börjat leka tidigare eller så är nämnda vattendrag mindre

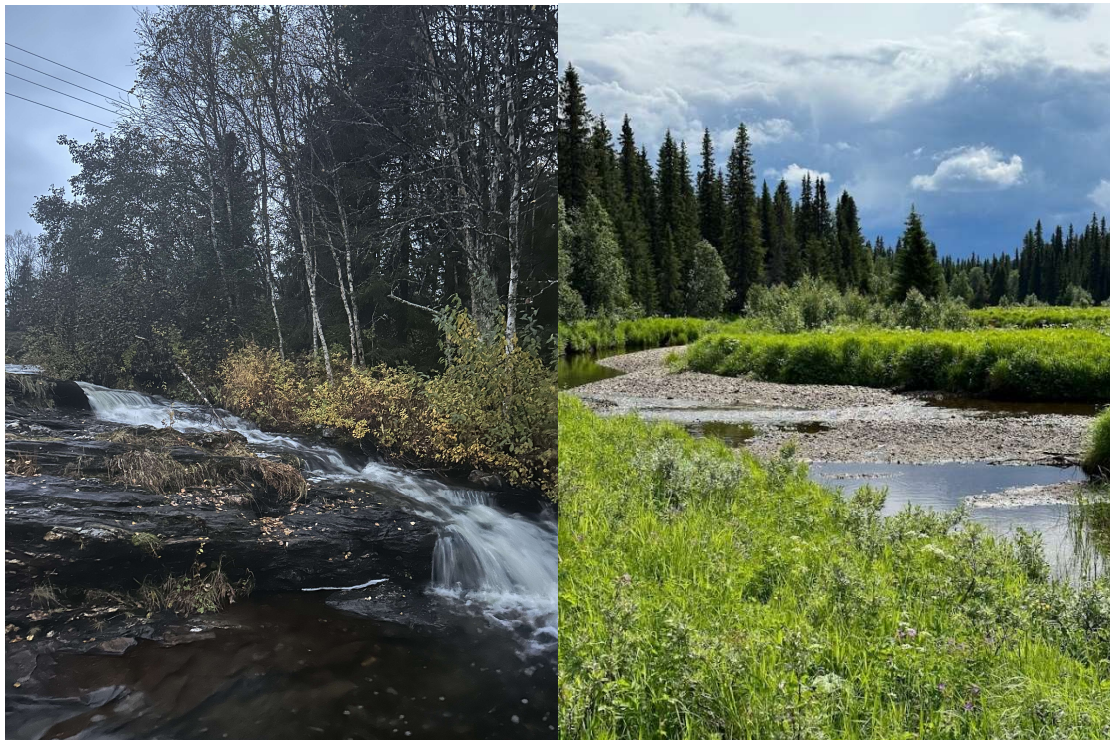
lämpliga för vandrande fisk idag. Inventeringen av Storåns inlopp visade ingen lekfisk men mycket fina grusbottenar observerades och död ved längs hela ån. Både innan och efter vattenfallet fanns goda förutsättningar för lekande fisk och som barnkammare för yngel. Vid tidigare inventering observerades juvenila fiskar i de avstickare som finns i den tydligt av bäver påverkade deltalandskapet. Vad gäller fallet så går en sidoström precis bredvid själva fallet utformad som naturlig trappa. Sidoströmmen bedömdes som möjlig att passera för vandrande fisk dock skulle vissa förbättringar vara på sin plats. Med billig penning skulle man kunna förstärka hålligheterna så att vandrande fisk kan vila mellan stigningarna.

Figur 47. Naturlig passage? Fallet vid gamla Sågen Och Figur 48. Storån nedströms fallet

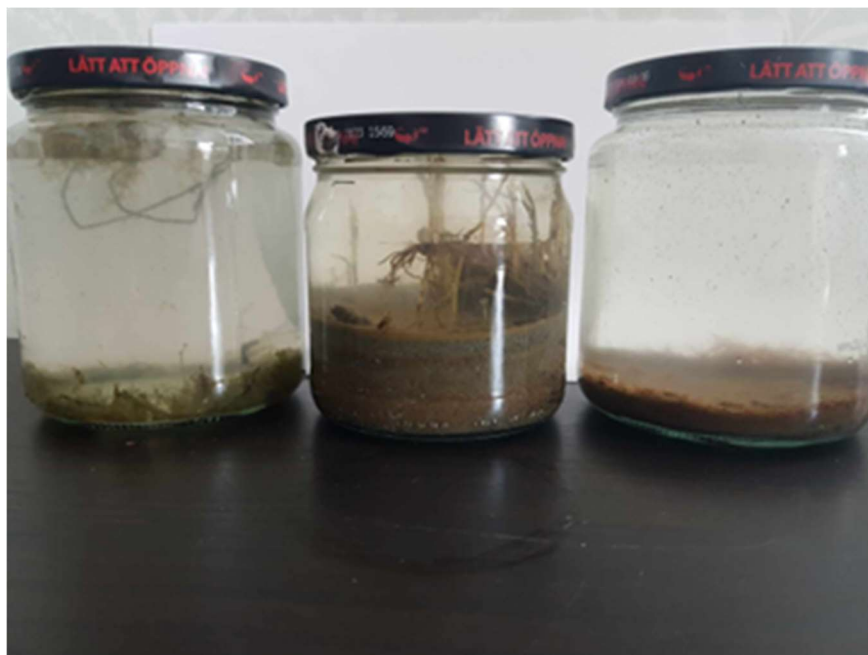
Bilaga 8

Burkar med vattenprover

Burken längst till vänster visar alger från Åkersjön. Burken i mitten visar sedimentprover vid utloppet av Storbäcken och består av skiktade lager av sedimentlager bestående av humuspartiklar och sand. Burken till höger visar sedimentprover vid Storåns inlopp och består till störst del av sand. Att ta prover på sediment och analysera skulle kunna visa varifrån lagret av humuspartiklar på stenar kommer ifrån.
