# Inventering av makrofyter (vattenväxter) i Kalvsjön, Svenljunga kommun, 2025

**C-J Natur på uppdrag av Kalvs FVOF**

**Carl-Johan Månsson, Biolog**

**Rapportens datum: 2025-10-21, Version 2**

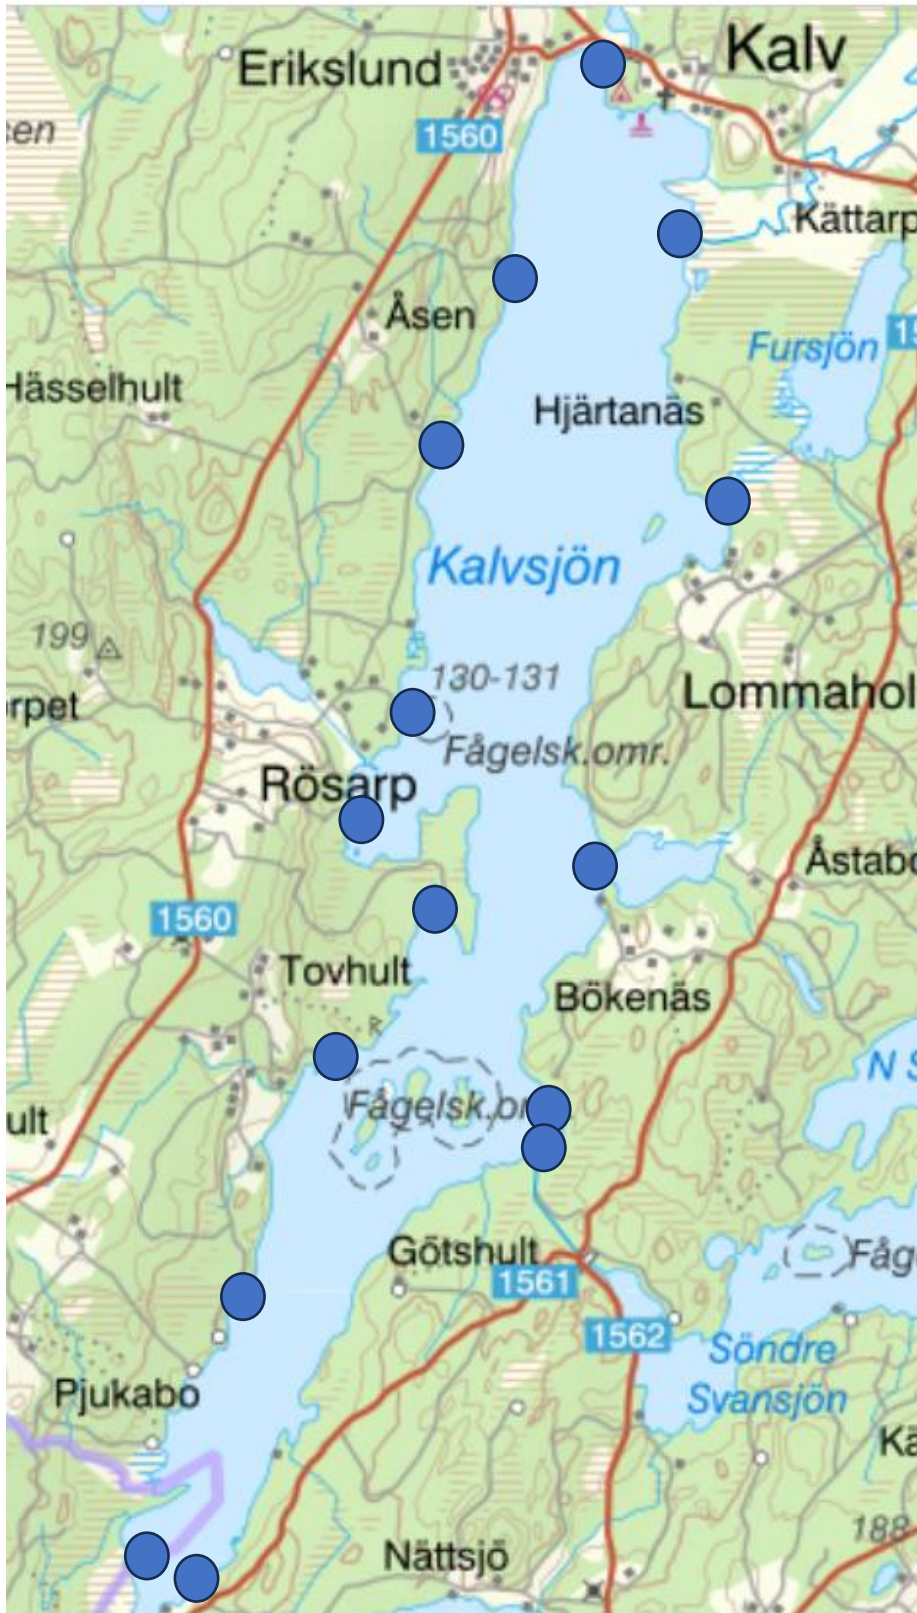
Områden som undersöktes i Kalvsjön 2025.

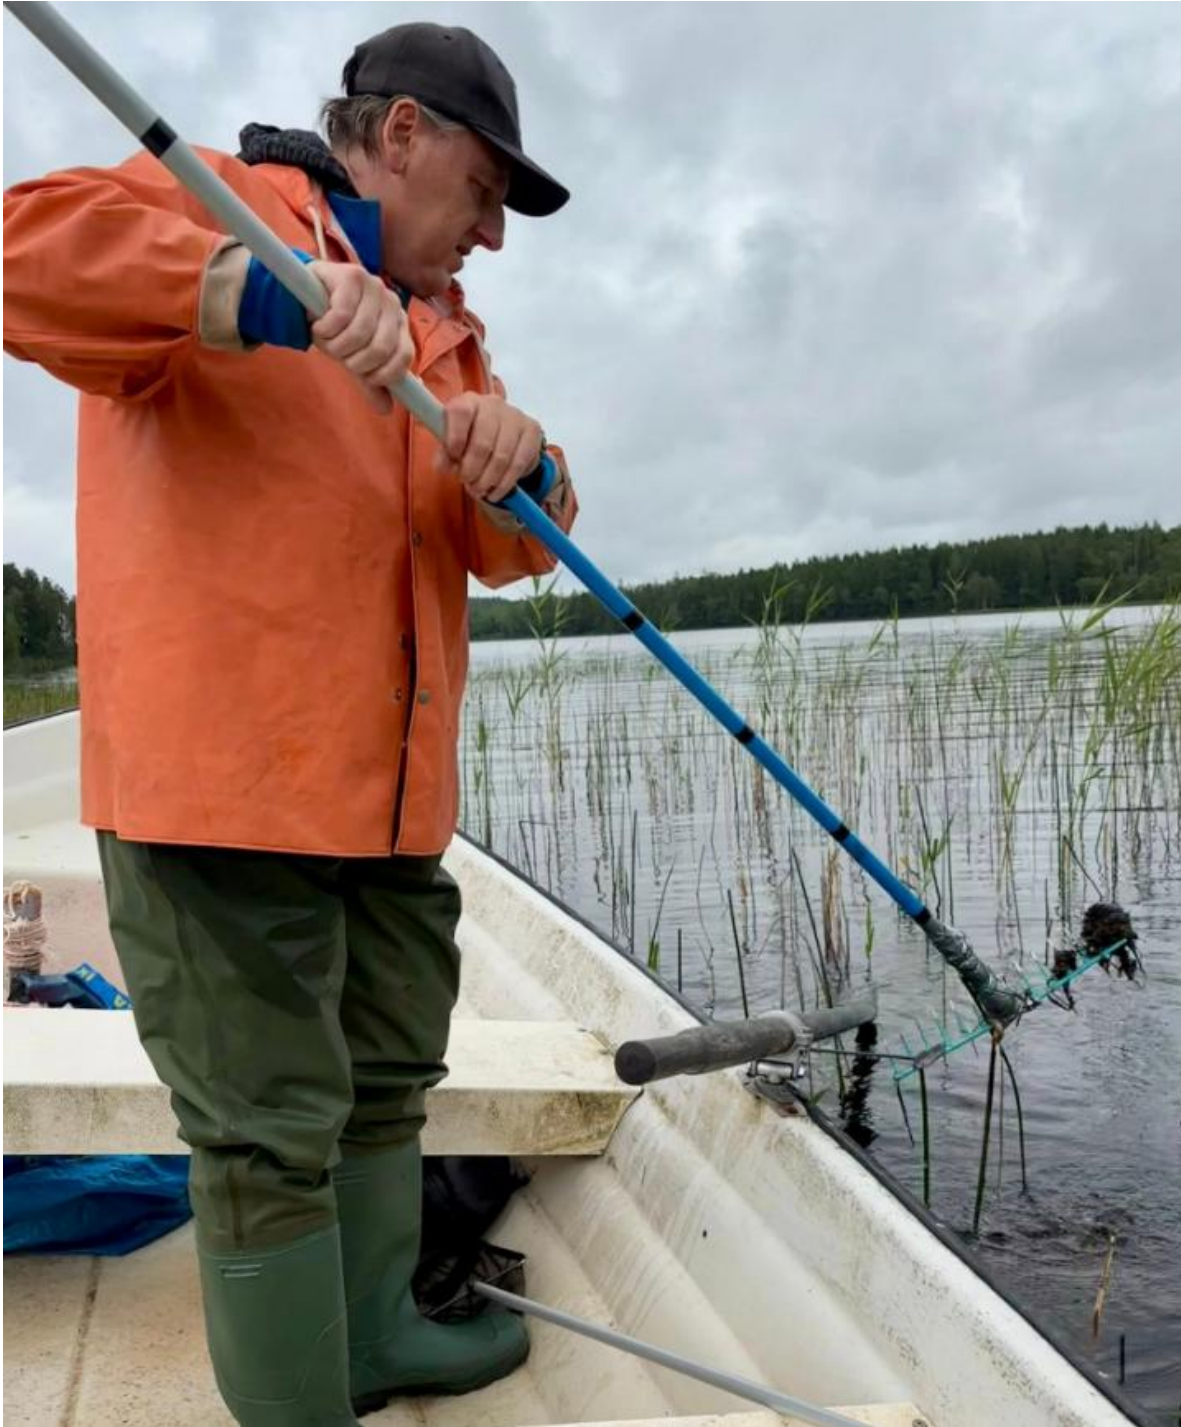
Metoden går till på så sätt att en transekt/linje undersöks med kratta från land och utåt varpå arter noteras på områden var 0,2 m djup tills växter inte finns. På krattan ses markeringar om 20 cm. I Kalvsjön är en tydlig gräns för växter 1,2-1,4 m djup. Här ett bestånd med säv och vass i södra delen av sjön. Botten bestod av packad rotfilt, troligen från tidigare omfattande vassbestånd. I denna miljö blir ofta växtsamhället ensartat då många arter troligen har svårt att fästa i den packade botten.

Vadarbyxor är bra att ha för att kunna gå ut på grunda avsnitt och okulärt undersöka riktigt grunda strandzoner. En liten finmaskig håv ses också i båten som är bra att håva små arter med.

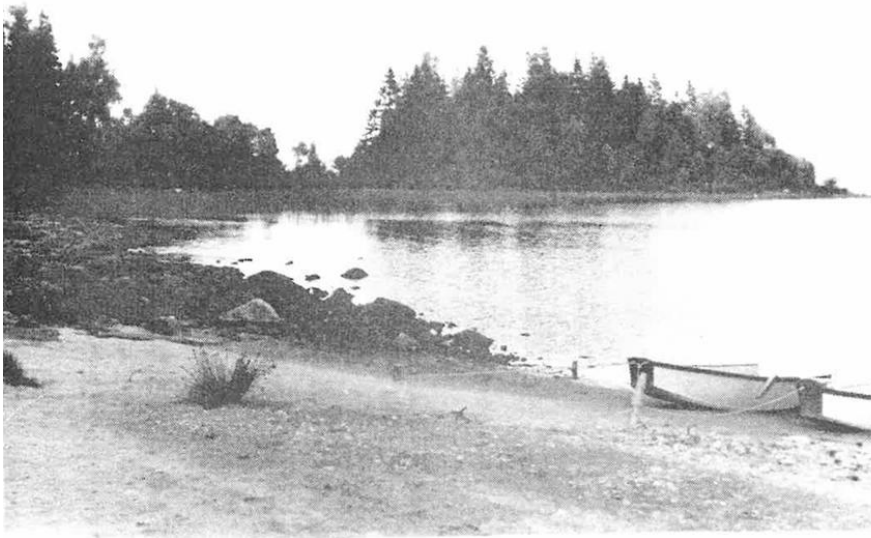
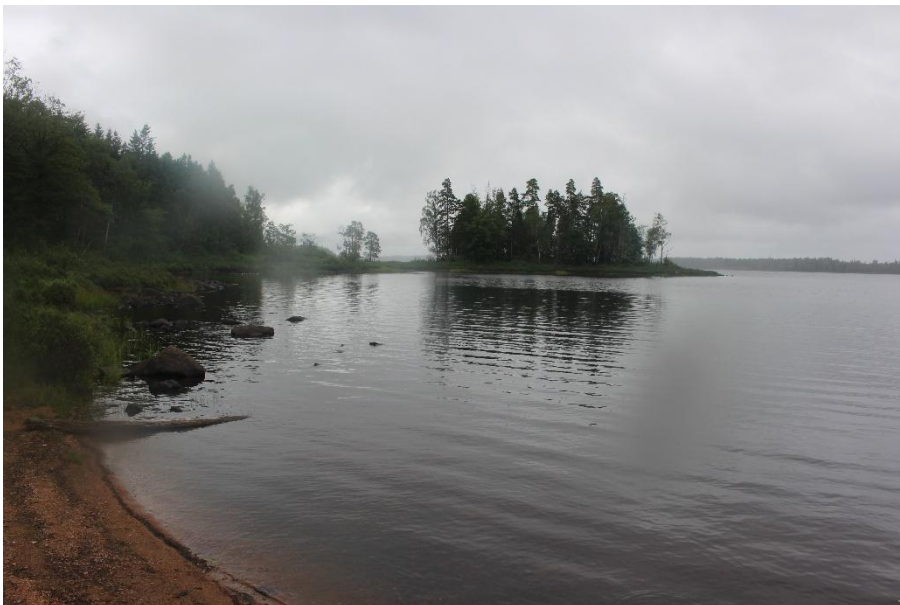
Figur 8:6. Kalvsjön vid Sperlingsholmsviken (N Rösarpsviken) 1974-08-28.  
Fotoriktning norr. Inne i viken växer ett av de tätaste säv-  
bestånden i sjön.

*50 år senare! Vassen längst in har försvunnit och den buskzon/träden som växte över till ön/udden är nästan borta. Det senare kan indikera att nivån stigit så att buskar och träd inte klarar att växa. Foto från växtinventeringen på 1970-talet, inventering och rapport Roland Bengtsson och Lars Eisele.*

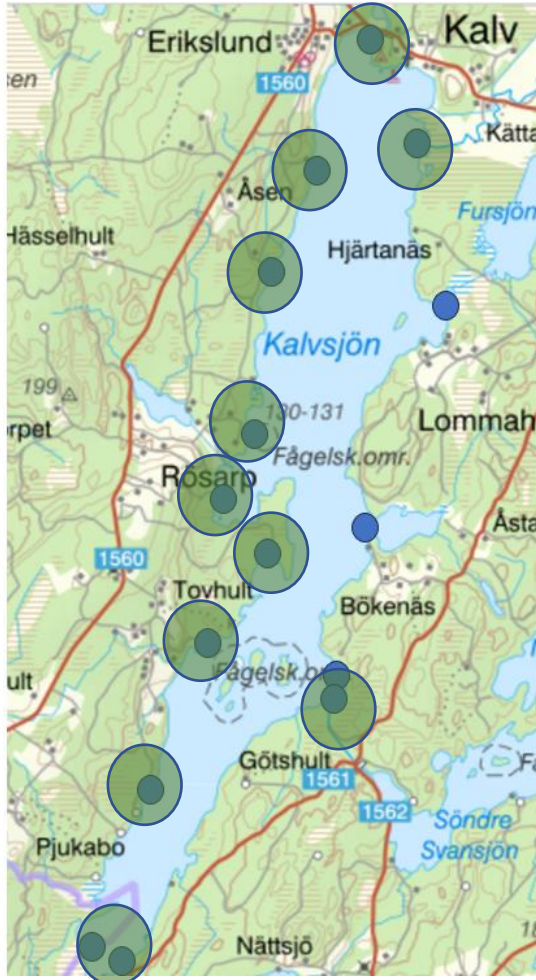
Gul näckros i Kalvsjön 2025.

Är en vanlig art i sjöar som föredrar främst mjukare botten. Finns på flertalet platser runt Kalvsjön. Den växte ner till 1,4 m på mjukare botten. Arten är väl utbredd i sjön (se nedan). Varför den inte finns på fler platser på östra sidan är nog att dessa platser är vindutsatta ("sydvästan") och består av grus och sten.

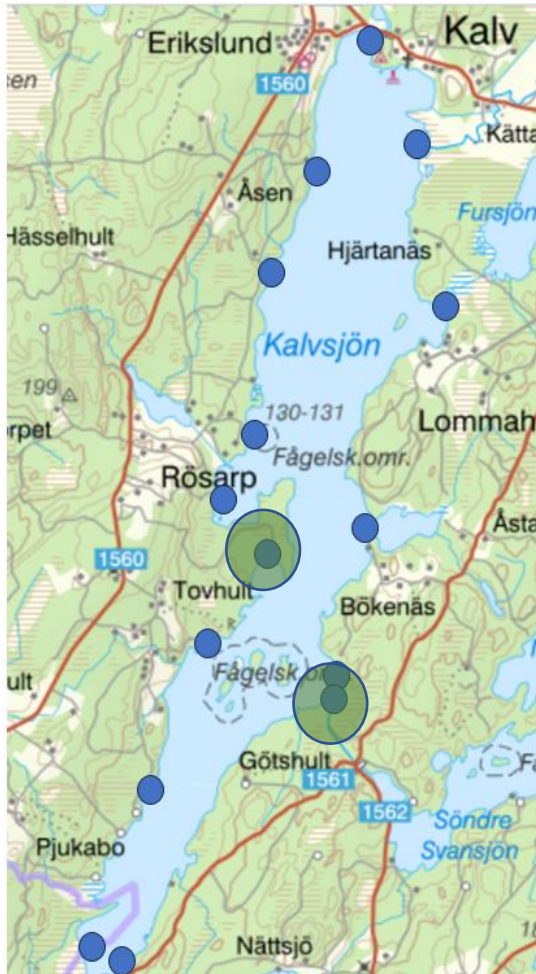
Gäddnate i Kalvsjön 2025.

Vanlig i olika typer av vatten och kan ibland bilda helt täckande mattor i skyddade sjövikar och dammar. Känns lätt igen på de stora ovala bladen, rödgröna till färgen, som ligger på ytan. Förekom på endast två platser, över mjuk botten och djup ner till 1,2 m. Kan i skyddade områden bilda stora täckande bestånd men i Kalvsjön tycks den inte riktigt få stort fäste vilket troligen handlar om begränsad näring och svårare att få fäste i hårdare botten.

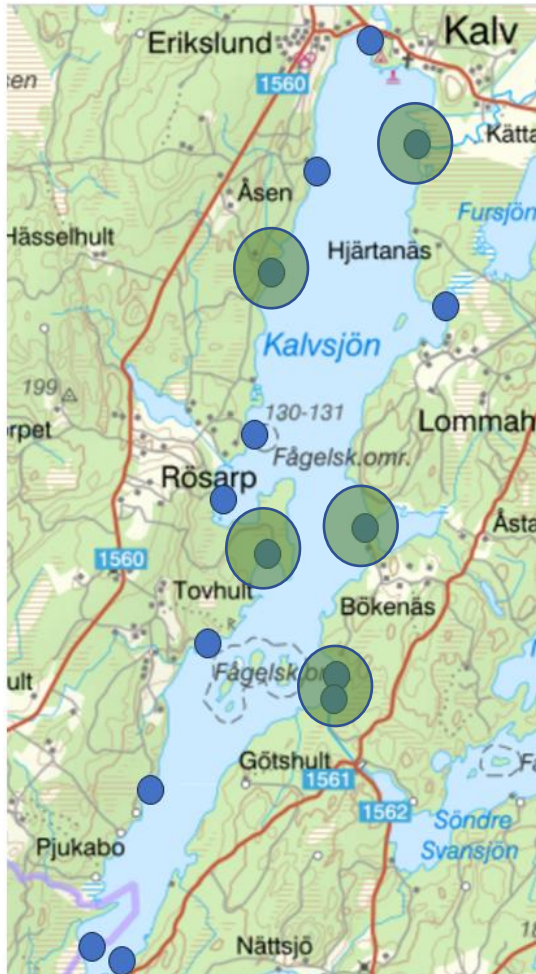
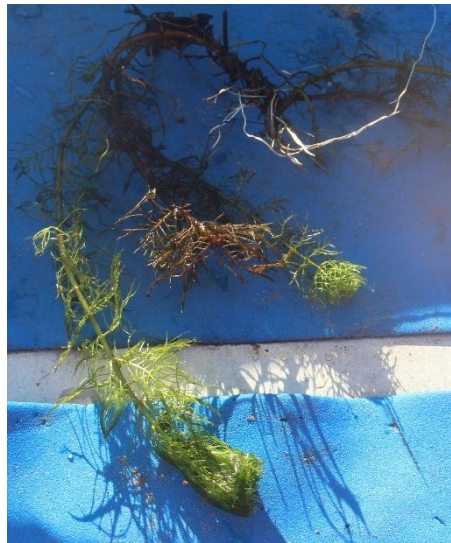
Hårslinga i Kalvsjön 2025.

Ganska vanlig i näringsfattiga sjöar. Är ganska späd och tunn och ligger ofta som sjok på ytan. Fanns på 5 av 14 transekter. Endast ner till 0,8 m. Kan tyda på att arten är påverkad av regleringen.

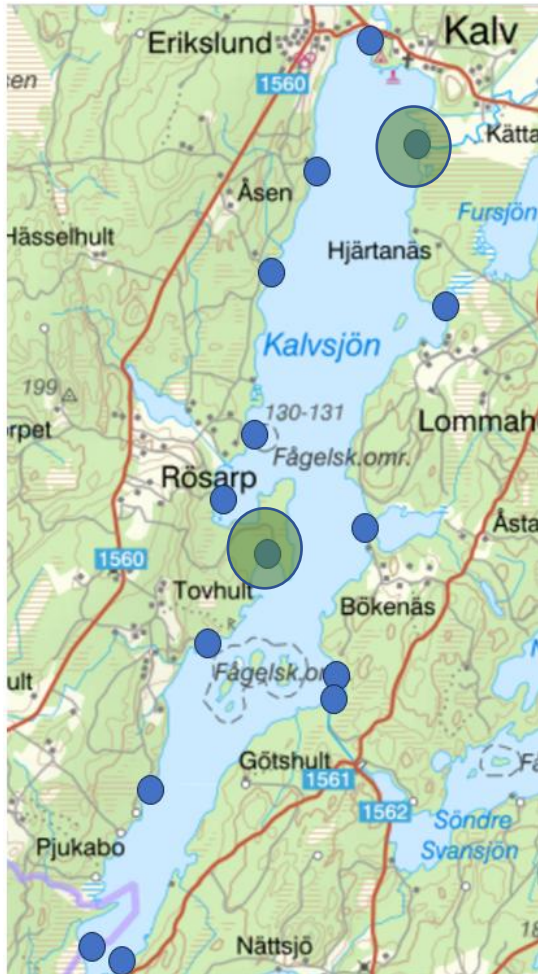
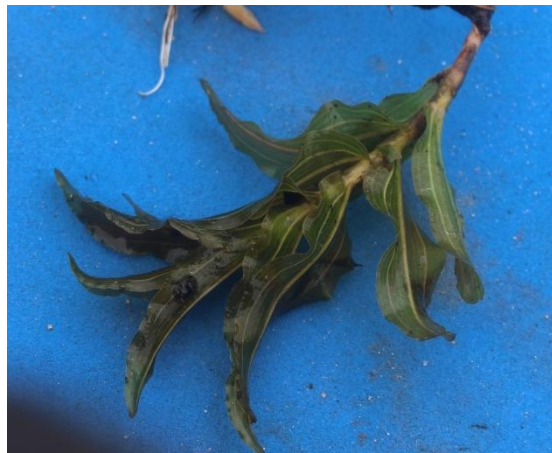
Ålnate i Kalvsjön 2025.

Ålnate växer upp i slingor från botten. Bladen är äggformade och gröna och det är en ganska kraftig växt. Växer ofta på mjukare botten och i näringsrika områden. Många fiskarter trivs bland ålnaten, däribland ålen. Även abborre gillar att stå i den skyddande ålnaten. Den noterades på 2 av de inventerade transekterna. Djupet uppgick till 0,6 m där den växte vilket är måttlig djuputbredning. Kan ibland hittas ner på över 2 m djup i sjöar.

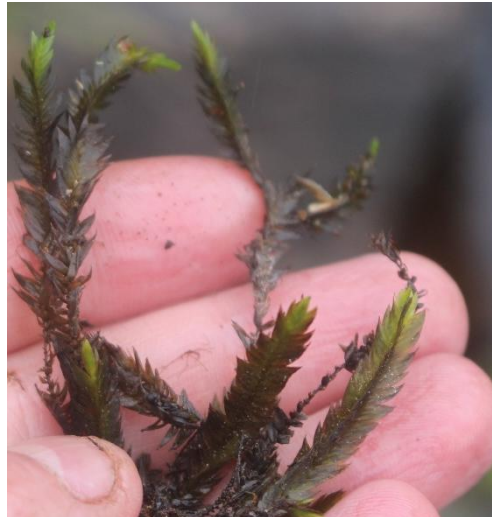
Stor näckmossa i Kalvsjön 2025.

En kraftig bladmossa som växer på stenar och trädrötter. En bra indikator för mer näringsfattiga vatten. Finns ofta i områden med lite högre variation och ofta där man hittar andra lite mer speciella arter. Fanns ner till 1,2 m vilket är ganska bra, men endast på två transekter.

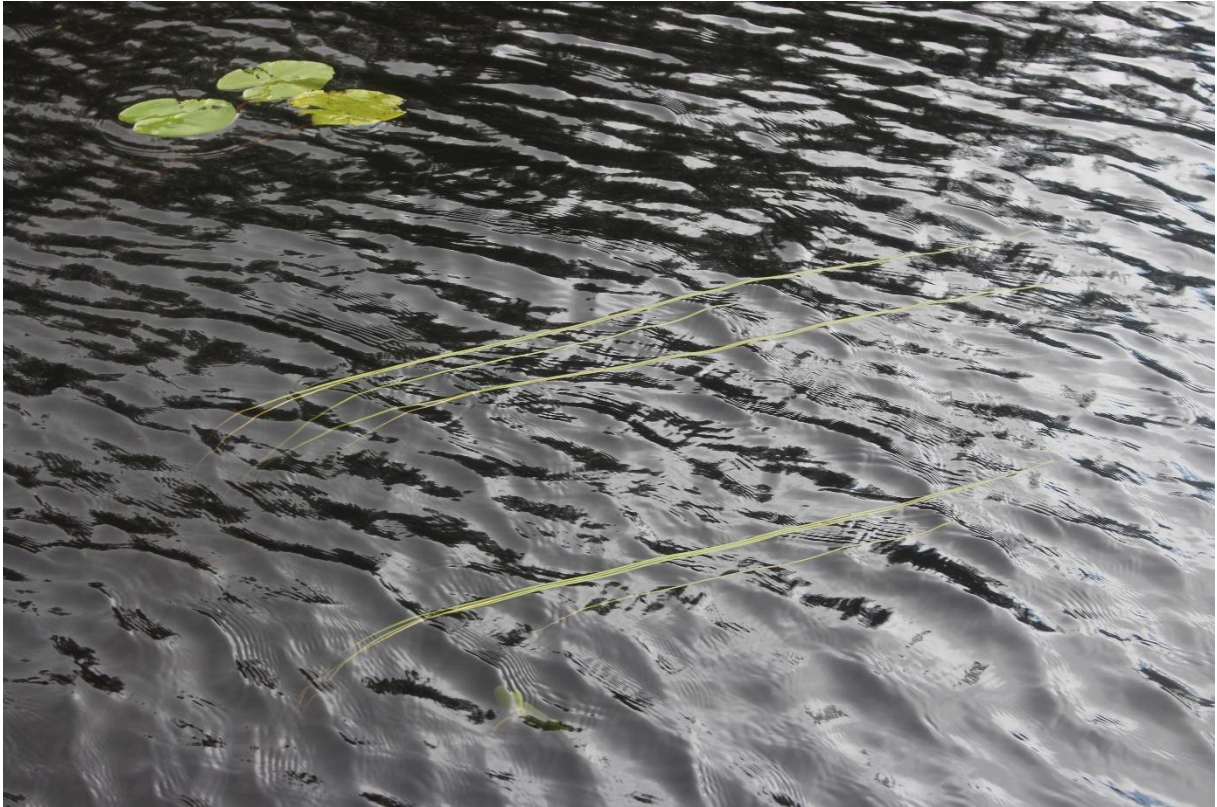
Det fanns igelknoppar i Kalvsjön, i viken där Götshults kanal rinner ut. Här noterades ett bestånd med långa blad på ytan. Första tanken var på den rödlistade arten flotagräs men bladen mättes till 4 mm. Flotagräs har upp till 3 mm breda blad. Arten bör sökas upp i området i slutet av augusti för att kunna samla in frön och se hur fröställningen ser ut. Igelknoppar vill i regel ha lite mer näring, men just flotagräs ses ofta på liknande platser som denna. Flotagräs har tidigare noterats i Kalvsjön, 1991, vid Stångåns utlopp (Artportalen). Igelknoppar är ett svårt och intressant släkte.

*Igelknopp i Kalvsjön 2025.*

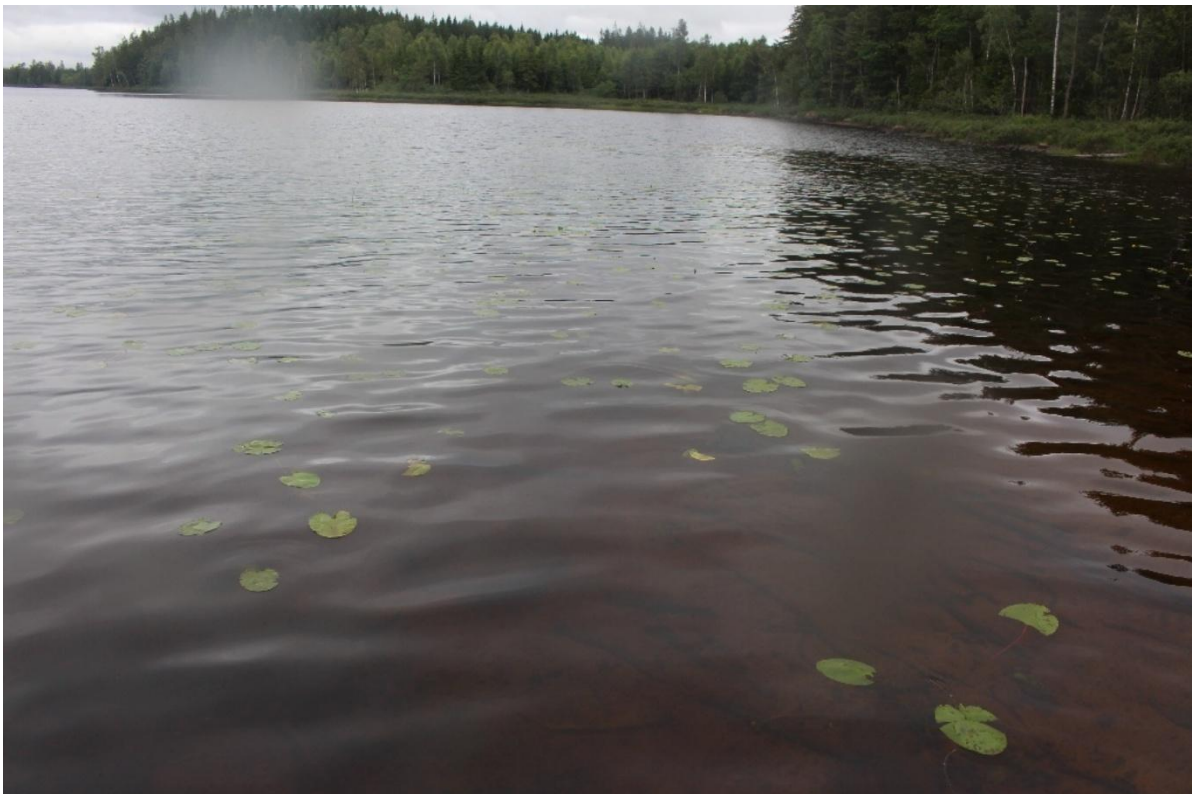
*Viken där kanalen från Götshult rinner ut har mycket skyddsvärda områden med både musslor och kransalger. Sandbotten dominerar.*

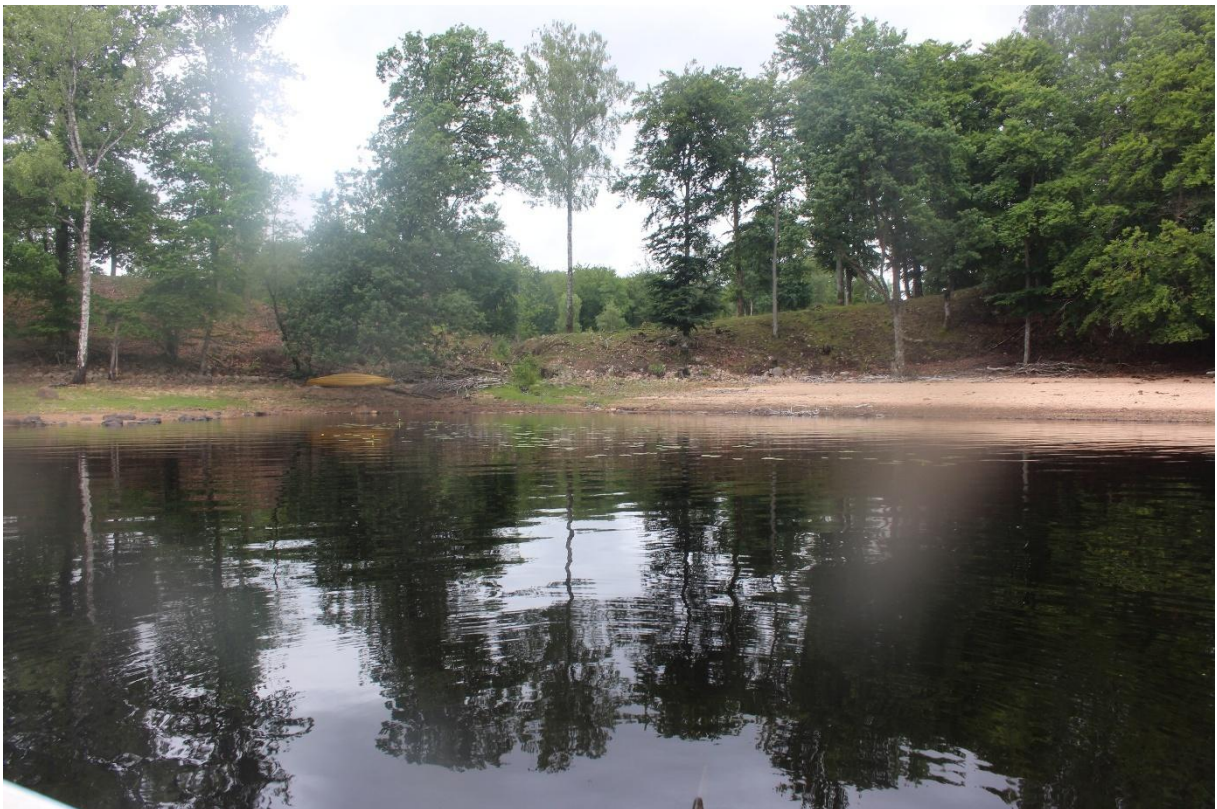
*Tovhult har långa sandstränder och det är långgrund.*

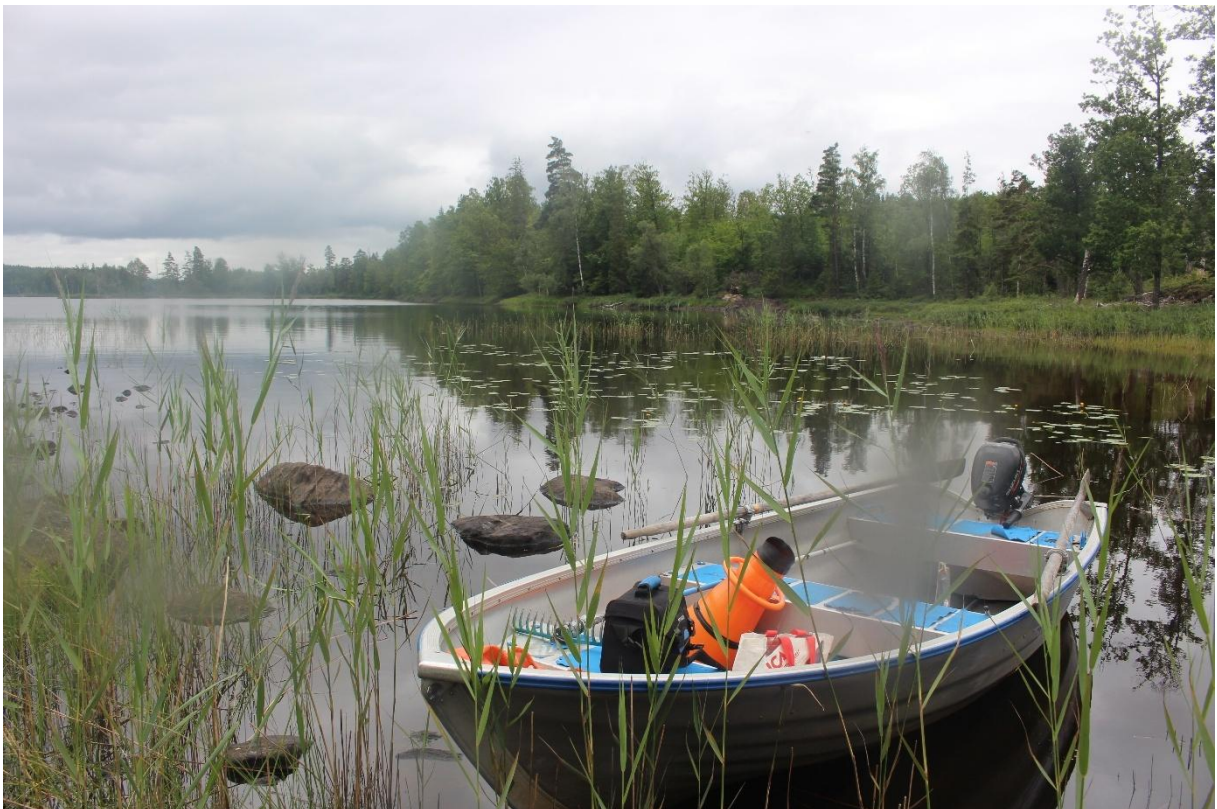
*I viken vid Derven fanns blandad botten och en del block.*

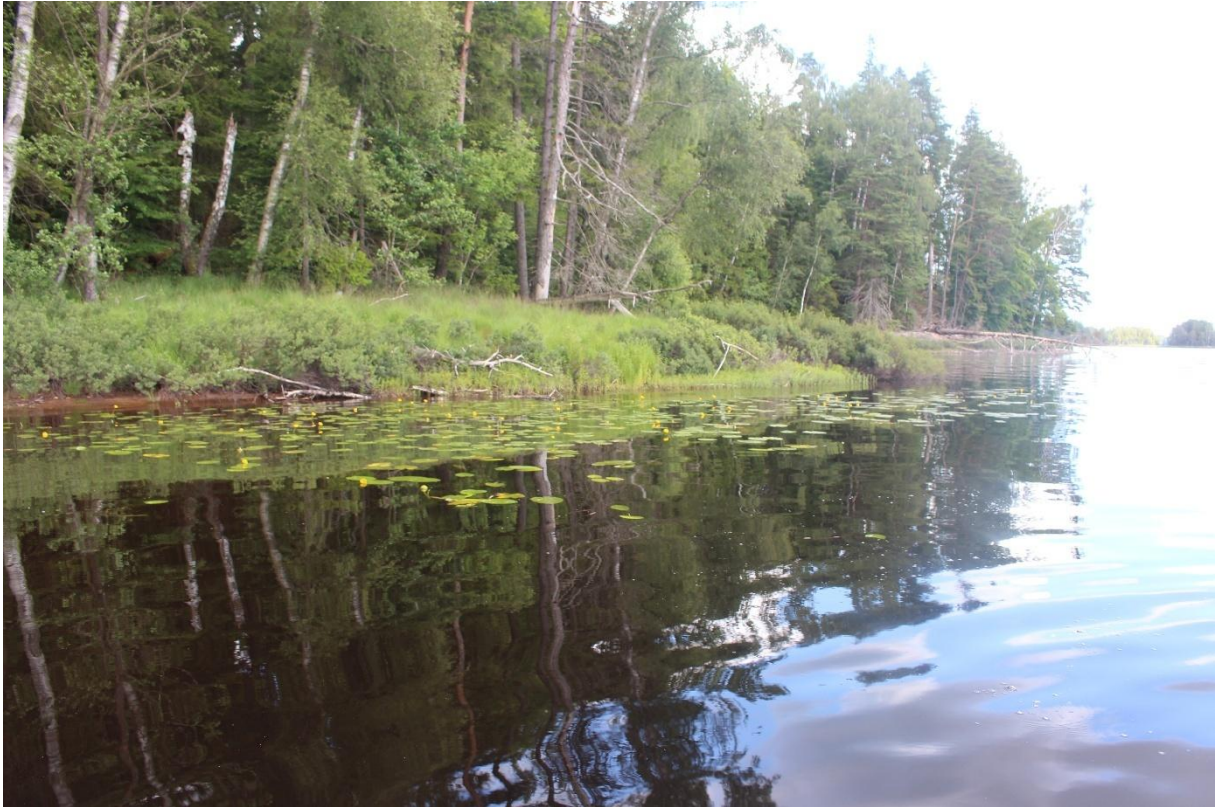
*Vid Järnboddrätten fanns ett bestånd med gul näckros och det blev snabbt djupt.*

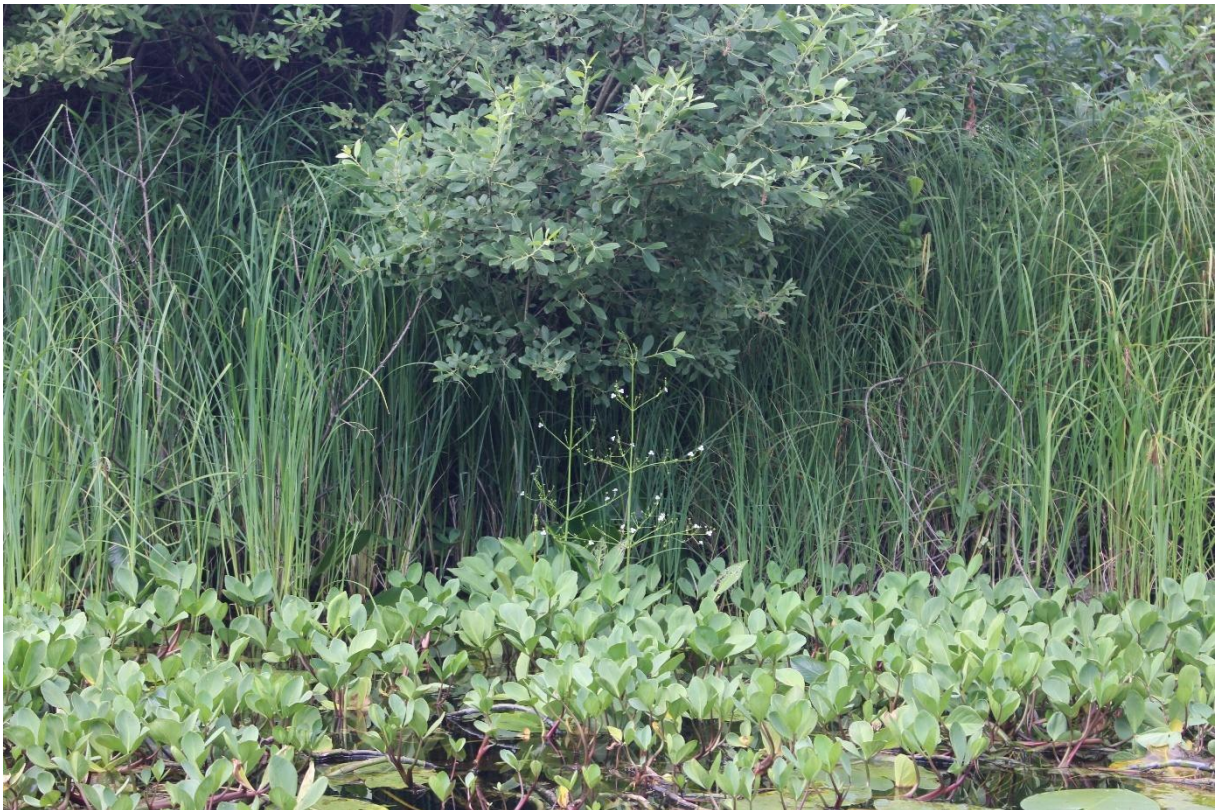
*Vattenklöver som täcker ytan och svalting med sin speciella vipa i centrum av bilden, vid utloppet i Kalv.*

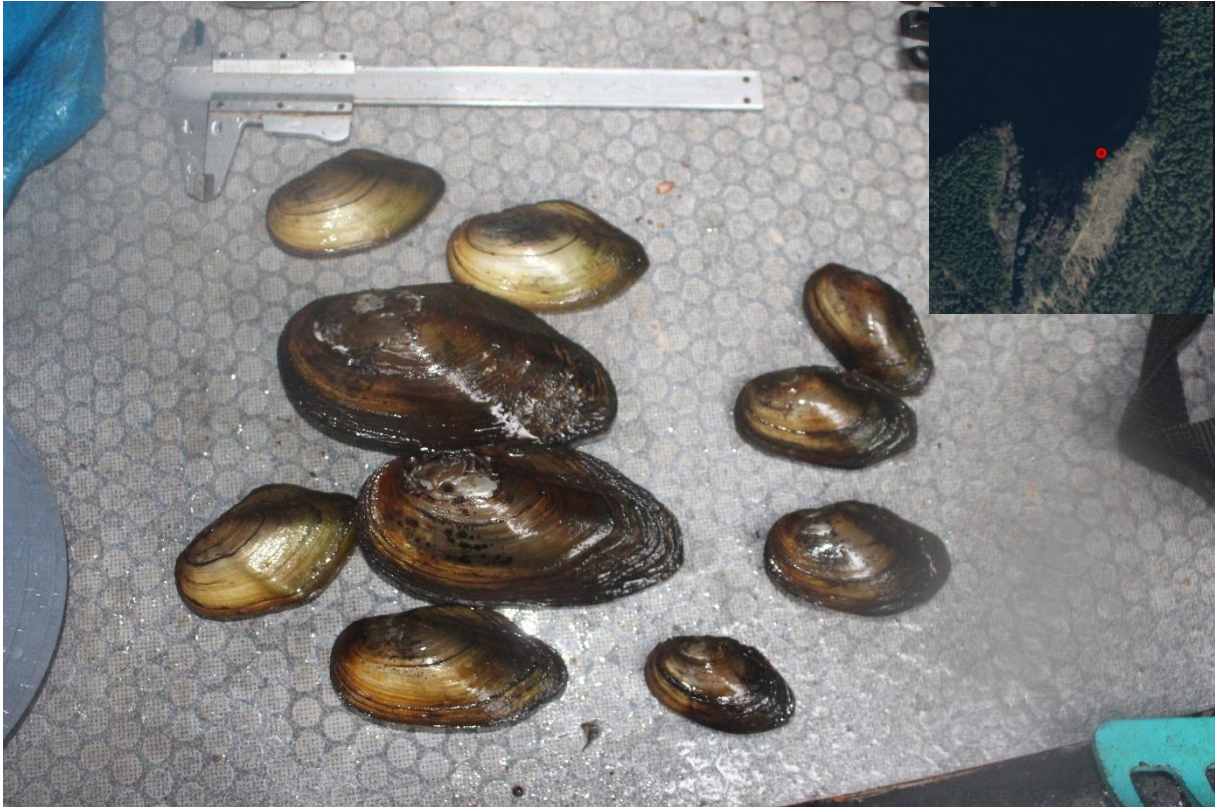
Vid denna inventering hittades stormusslor i viken där Götshults kanal rinner ut i Kalvsjön. Det var här relativt gott om musslor och det var arterna större dammussla och allmän dammussla. Foto på några musslor som hittades ses nedan och läget där dessa hittades. Musslorna varierade mellan 53-121 mm.

*Musslor finns talrikt men de tycks finnas på få platser!*

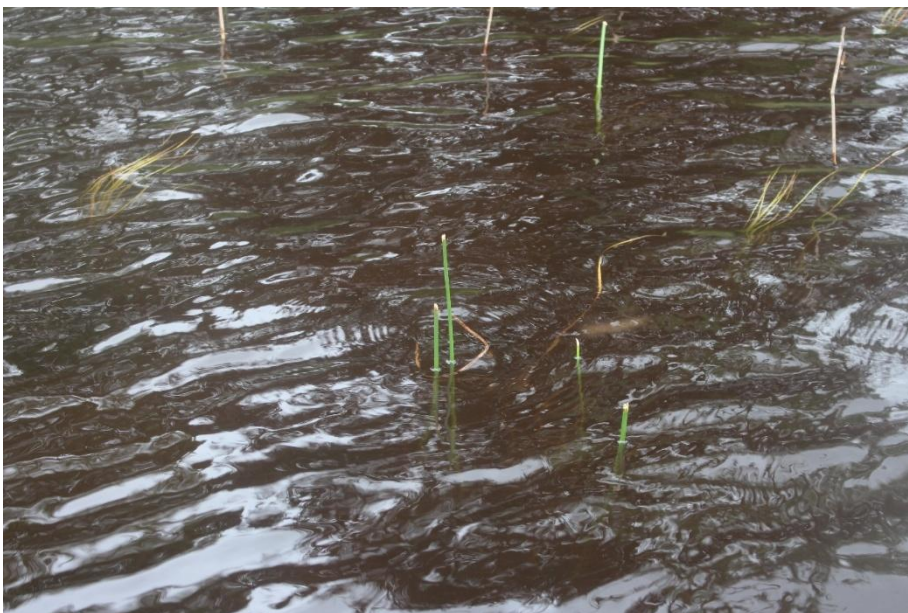
Gässen betar ner högre vegetation, detta ses i flera områden i sjön.

*Nedbetad säv i Kalvsjön 2025.*
